**Заказчик:** Муниципальное казенное учреждение «Управление капитального строительства» города Рубцовска

**«Реконструкция канализационного коллектора по  
проспекту Ленина от ул. Сельмашской до КНС-5 в городе  
Рубцовске Алтайского края»**

**Технический отчёт по результатам обследования зданий  
и сооружений**

**РУИСЕНЬОР.01173000855.0012-21-ТО**

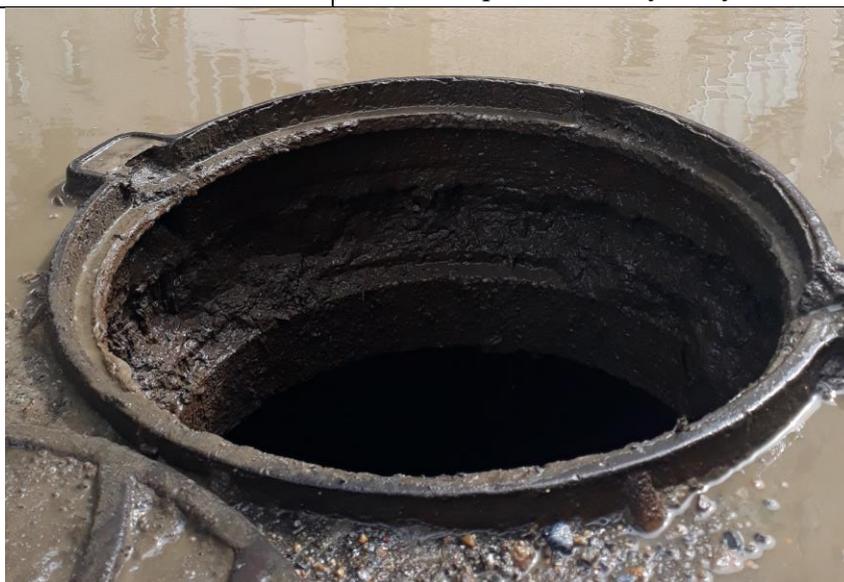
Канализационный колодец К14		
1	Глубина	4,62
2	Описание конструкции	Люк чугунный, плита покрытия – бетонная, рабочая часть диаметром 2000 мм из бетонных колец
3	Описание трубопровода	Приходящая Ду1000мм и уходящая труба Ду1000мм
4	Наличие дефектов	Газовая коррозия плиты покрытия, горловина колодца имеет коррозию металлических конструкций. Стремянка отсутствует

*Фото 1. Колодец 14. Газовая коррозия плиты покрытия и стен колодца, горловина колодца имеет коррозию металлических конструкций; на поверхности стен колодца выявлены биологические отложения. Стремянка отсутствует*

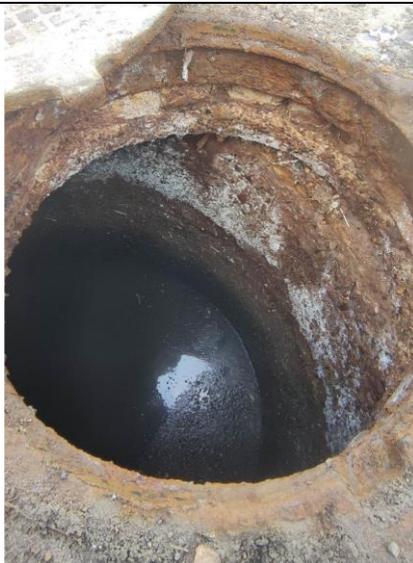
Канализационный колодец К15		
1	Глубина	4,69
2	Описание конструкции	Люк чугунный, плита покрытия – бетонная, рабочая часть диаметром 2000 мм из бетонных колец
3	Описание трубопровода	Приходящая и уходящая труба Ду1000мм
4	Наличие дефектов	Газовая коррозия плиты покрытия и стен колодца, горловина колодца имеет коррозию металлических конструкций; на поверхности стен колодца выявлены биологические отложения, известковый налет. Стремянка отсутствует

*Фото 2. Колодец 15. Газовая коррозия плиты покрытия и стен колодца, горловина колодца имеет коррозию металлических конструкций; на поверхности стен колодца выявлены биологические отложения, известковый налет. Стремянка отсутствует*

Протяжённость участка канализационного коллектора К14-К15 40,0 м,  
Заиленность трубопровода высокая (60-80 %)

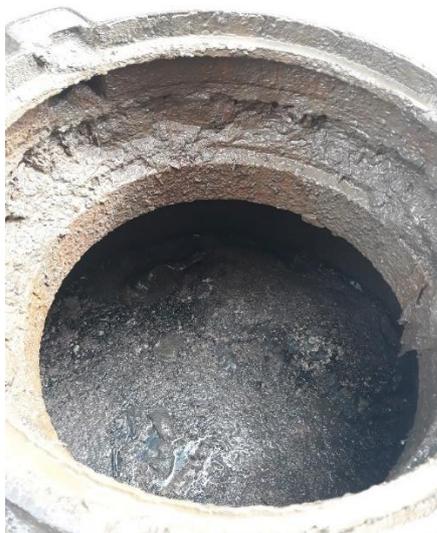
1	Глубина	4,82
2	Описание конструкции	Люк чугунный, плита покрытия – бетонная, рабочая часть диаметром 2000 мм из бетонных колец
3	Описание трубопровода	Приходящая и уходящая труба Ду1000мм
4	Наличие дефектов	Газовая коррозия плиты покрытия, горловина колодца имеет коррозию металлических конструкций. Стремянка отсутствует

*Фото 3. Колодец 16. Газовая коррозия плиты покрытия, горловина колодца имеет коррозию металлических конструкций. Стремянка отсутствует*

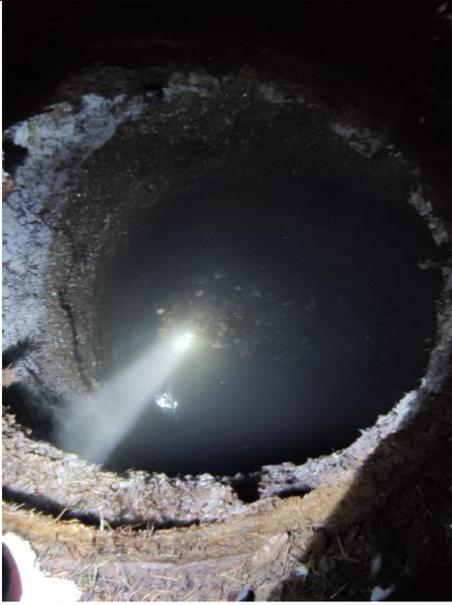
Канализационный колодец К17		
1	Глубина	4,52
2	Описание конструкции	Люк чугунный, плита покрытия – бетонная, рабочая часть диаметром 2000 мм из бетонных колец
3	Описание трубопровода	Приходящая и уходящая труба Ду1000мм
4	Наличие дефектов	Газовая коррозия плиты покрытия и стен колодца, горловина колодца имеет коррозию металлических конструкций; на поверхности стен колодца выявлены биологические отложения, известковый налет. Стремянка отсутствует

<p><i>Фото 4. Колодец 17. Газовая коррозия плиты покрытия и стен колодца, горловина колодца имеет коррозию металлических конструкций; на поверхности стен колодца выявлены биологические отложения, известковый налет. Стремянка отсутствует</i></p>

Протяжённость участка канализационного коллектора К16-К17 74,30 м,  
Заиленность трубопровода высокая (60-80 %)

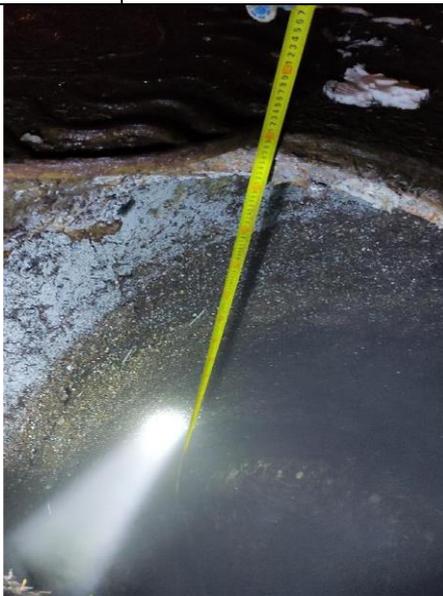
4	Наличие дефектов	Газовая коррозия плиты покрытия и стен колодца, горловина колодца имеет коррозию металлических конструкций; на поверхности стен колодца выявлены биологические отложения, известковый налет. Стремянка отсутствует
---	------------------	--

*Фото 5. Колодец 18. Газовая коррозия плиты покрытия и стен колодца, горловина колодца имеет коррозию металлических конструкций; на поверхности стен колодца выявлены биологические отложения, известковый налет. Стремянка отсутствует*

Протяжённость участка канализационного коллектора К17-К18 77,00 м,  
Заиленность трубопровода высокая (60-80 %)

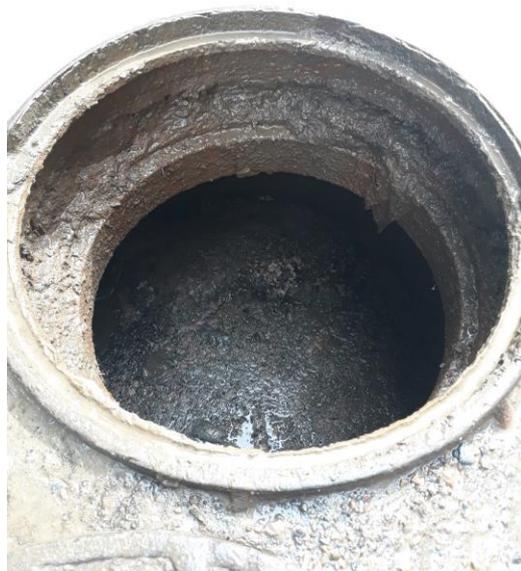
Канализационный колодец К19		
1	Глубина	4,22
2	Описание конструкции	Люк чугунный, плита покрытия – бетонная, рабочая часть диаметром 2000 мм из бетонных колец
3	Описание трубопровода	Приходящая и уходящая труба Ду1000мм
4	Наличие дефектов	Газовая коррозия плиты покрытия и стен колодца, горловина колодца имеет коррозию металлических конструкций; на поверхности стен колодца выявлены биологические отложения, известковый налет. Стремянка отсутствует

*Фото 6. Колодец K19. Газовая коррозия плиты покрытия и стен колодца, горловина колодца имеет коррозию металлических конструкций; на поверхности стен колодца выявлены биологические отложения, известковый налет. Стремянка отсутствует*

Протяжённость участка канализационного коллектора K18-K19 75,40 м,  
Заиленность трубопровода высокая (60-80 %)

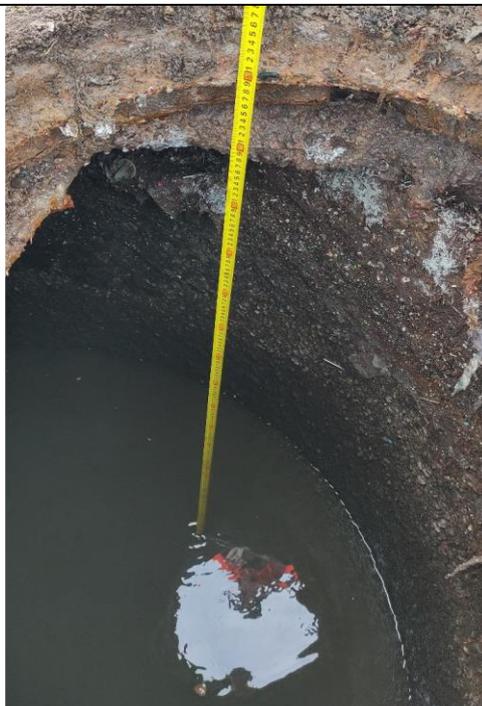
Канализационный колодец K20		
1	Глубина	4,22
2	Описание конструкции	Люк чугунный, плита покрытия – бетонная, рабочая часть диаметром 2000 мм из бетонных колец
3	Описание трубопровода	Приходящая и уходящая труба Ду1000мм
4	Наличие дефектов	Газовая коррозия плиты покрытия и стен, горловина колодца имеет коррозию металлических конструкций; на поверхности стен колодца выявлены биологические отложения, известковый налет. Стремянка отсутствует

*Фото 7. Колодец 20. Газовая коррозия плиты покрытия и стен, горловина колодца имеет коррозию металлических конструкций; на поверхности стен колодца выявлены биологические отложения, известковый налет. Стремянка отсутствует*

Протяжённость участка канализационного коллектора К19-К20 34,50 м,  
Заиленность трубопровода высокая (60-80 %)

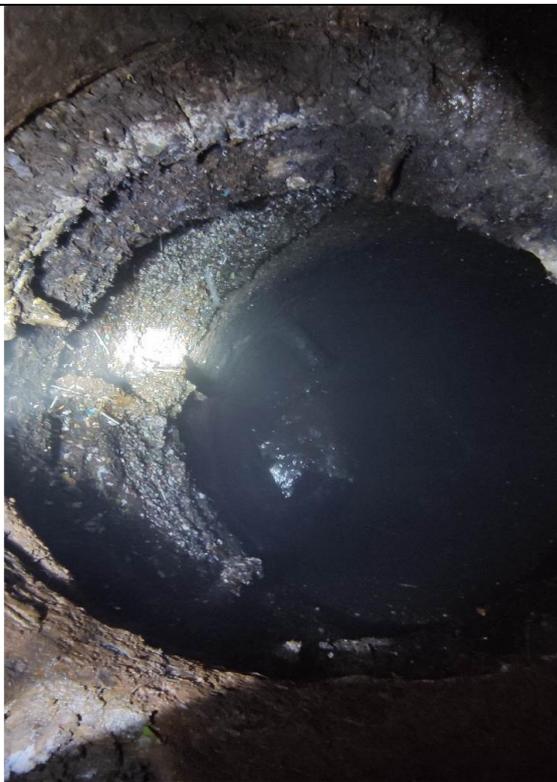
Канализационный колодец К21		
1	Глубина	4,37
2	Описание конструкции	Люк чугунный, плита покрытия – бетонная, рабочая часть диаметром 2000 мм из бетонных колец
3	Описание трубопровода	Приходящая и уходящая труба Ду1000мм
4	Наличие дефектов	Газовая коррозия плиты покрытия и стен, горловина колодца имеет коррозию металлических конструкций; на поверхности стен колодца выявлены биологические отложения, известковый налет. Стремянка отсутствует

Фото 8. Колодец 21. Газовая коррозия плиты покрытия и стен, горловина колодца имеет коррозию металлических конструкций; на поверхности стен колодца выявлены биологические отложения, известковый налет. Стремянка отсутствует

Протяжённость участка канализационного коллектора К20-К21 34,50 м, Заиленность трубопровода высокая (60-80 %)

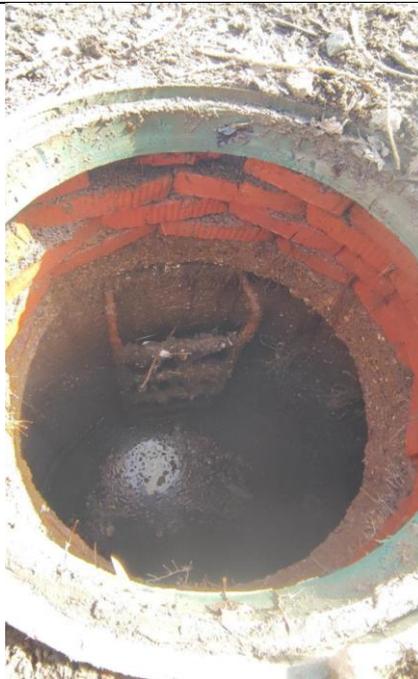
Канализационный колодец К22		
1	Глубина	4,47
2	Описание конструкции	Люк чугунный, плита покрытия – бетонная Горловина колодца кирпичная, рабочая часть диаметром 2000 мм из бетонных колец
3	Описание трубопровода	Приходящая и уходящая труба Ду1000мм
4	Наличие дефектов	Газовая коррозия плиты покрытия и стен, горловина колодца имеет коррозию металлических конструкций; на поверхности стен колодца выявлены биологические отложения. Коррозионное разрушение стремянки.

*Фото 9. Колодец 22. Газовая коррозия плиты покрытия и стен, горловина колодца имеет коррозию металлических конструкций; на поверхности стен колодца выявлены биологические отложения, известковый налет. Коррозионное разрушение стремянки.*

Протяжённость участка канализационного коллектора К21-К22 63,70 м, Заиленность трубопровода высокая (60-80 %)

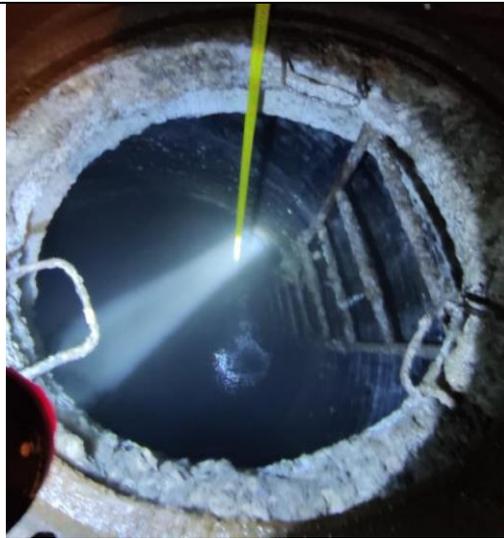
Канализационный колодец К23		
1	Глубина	4,58
2	Описание конструкции	Люк чугунный, плита покрытия – бетонная, рабочая часть диаметром 2000 мм из бетонных колец
3	Описание трубопровода	Приходящая и уходящая труба Ду1000мм
4	Наличие дефектов	Газовая коррозия плиты покрытия и стен, горловина колодца имеет коррозию металлических конструкций; на поверхности стен колодца выявлены биологические отложения, известковый налет. Стремянка отсутствует

Фото 10. Колодец К23. Газовая коррозия плиты покрытия, коррозия металлической стремянки.

Протяжённость участка канализационного коллектора К22-К23 43,9 м,  
Заиленность трубопровода высокая (60-80 %)

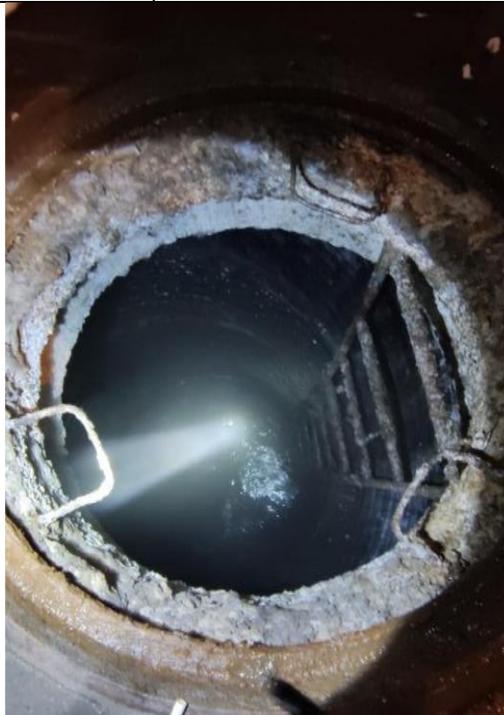
Канализационный колодец К24		
1	Глубина	4,84
2	Описание конструкции	Люк чугунный, плита покрытия – бетонная, рабочая часть диаметром 2000 мм из бетонных колец
3	Описание трубопровода	Приходящая и уходящая труба Ду1000мм
4	Наличие дефектов	Газовая коррозия плиты покрытия и стен, отсутствие стремянки.

Фото 11. Колодец К24. Газовая коррозия плиты покрытия, коррозия металлической стремянки.

Протяжённость участка канализационного коллектора К23-К24 105,00 м,  
Заиленность трубопровода высокая (60-80 %)

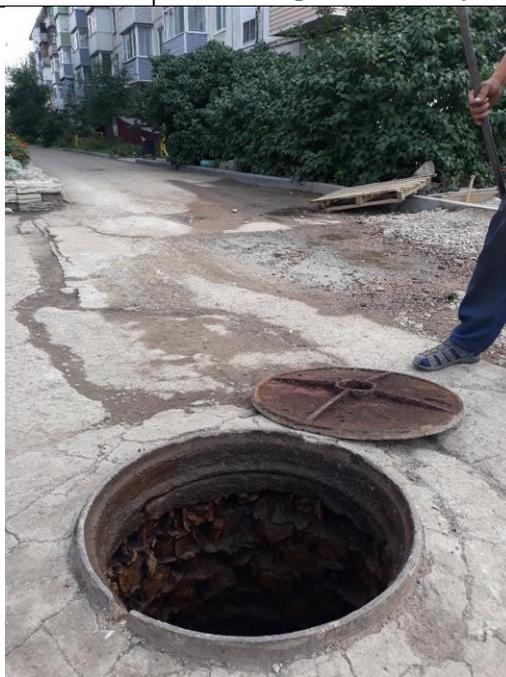
Канализационный колодец K25		
1	Глубина	4,69
2	Описание конструкции	Люк чугунный, плита покрытия – бетонная, рабочая часть диаметром 2000 мм из бетонных колец
3	Описание трубопровода	Приходящая и уходящая труба Ду1000мм
4	Наличие дефектов	Газовая коррозия плиты покрытия и стен колодца, горловина колодца имеет коррозию металлических конструкций; на поверхности стен колодца выявлены биологические отложения, известковый налет. Стремянка отсутствует

*Фото 12. Колодец K25. Газовая коррозия плиты покрытия и стен колодца, горловина колодца имеет коррозию металлических конструкций; на поверхности стен колодца выявлены биологические отложения, известковый налет. Стремянка отсутствует*

Протяжённость участка канализационного коллектора K24-K5 76,10 м,  
Заиленность трубопровода высокая (60-80 %)

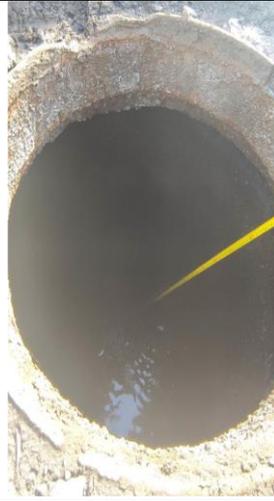
Канализационный колодец K26		
1	Глубина	4,60
2	Описание конструкции	Люк чугунный, плита покрытия – бетонная, рабочая часть диаметром 2000 мм из бетонных колец
3	Описание трубопровода	Приходящая и уходящая труба Ду1000мм
4	Наличие дефектов	Газовая коррозия плиты покрытия и стен колодца, горловина колодца имеет коррозию металлических конструкций; на поверхности стен колодца выявлены биологические отложения, известковый налет. Стремянка отсутствует

*Фото 13. Колодец 26. Газовая коррозия плиты покрытия и стен колодца, горловина колодца имеет коррозию металлических конструкций; на поверхности стен колодца выявлены биологические отложения, известковый налет. Стремянка отсутствует*

Протяжённость участка канализационного коллектора К25-К26 40,7 м, Заиленность трубопровода высокая (60-80 %)

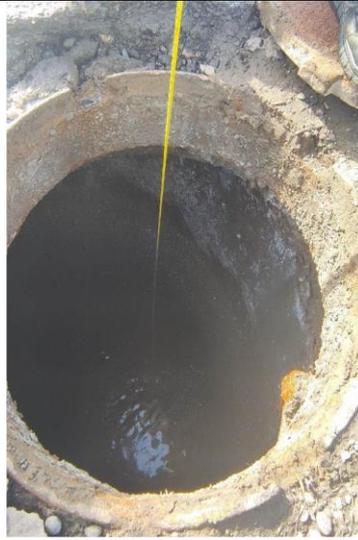
Канализационный колодец К27		
1	Глубина	4,73
2	Описание конструкции	Люк чугунный, плита покрытия – бетонная, рабочая часть диаметром 2000 мм из бетонных колец
3	Описание трубопровода	Приходящая и уходящая труба Ду1000мм
4	Наличие дефектов	Газовая коррозия плиты покрытия и стен колодца, горловина колодца имеет коррозию металлических конструкций; на поверхности стен колодца выявлены биологические отложения, известковый налет. Стремянка отсутствует

Фото 14. Колодец 27. Газовая коррозия плиты покрытия и стен колодца, горловина колодца имеет коррозию металлических конструкций; на поверхности стен колодца выявлены биологические отложения, известковый налет. Стремянка отсутствует

Протяжённость участка канализационного коллектора К26-К27 58,0 м,  
Заиленность трубопровода высокая (60-80 %)

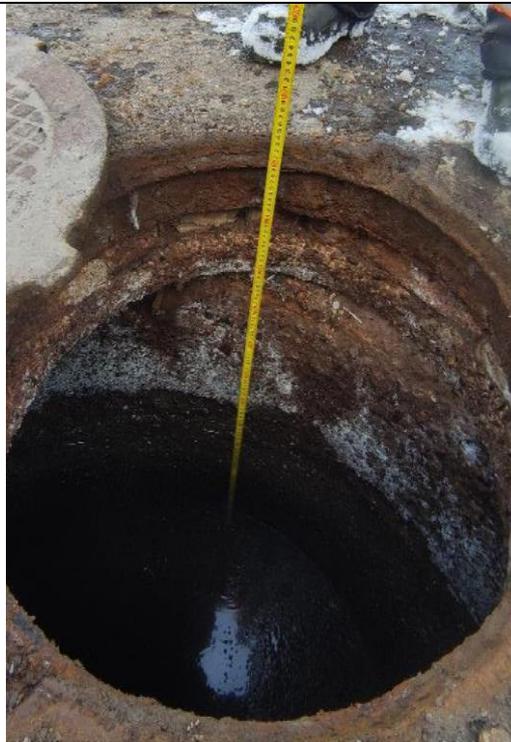
Канализационный колодец К28		
1	Глубина	4,62
2	Описание конструкции	Люк чугунный, плита покрытия – бетонная, рабочая часть диаметром 2000 мм из бетонных колец
3	Описание трубопровода	Приходящая и уходящая труба Ду1000мм
4	Наличие дефектов	Газовая коррозия плиты покрытия и стен, горловина колодца имеет коррозию металлических конструкций; на поверхности стен колодца выявлены биологические отложения, известковый налет. Стремянка отсутствует

*Фото 15. Колодец 28. Газовая коррозия плиты покрытия и стен колодца, горловина колодца имеет коррозию металлических конструкций; на поверхности стен колодца выявлены биологические отложения, известковый налет. Стремянка отсутствует*

Протяжённость участка канализационного коллектора К27-К28 78,60 м,  
Заиленность трубопровода высокая (60-80 %)

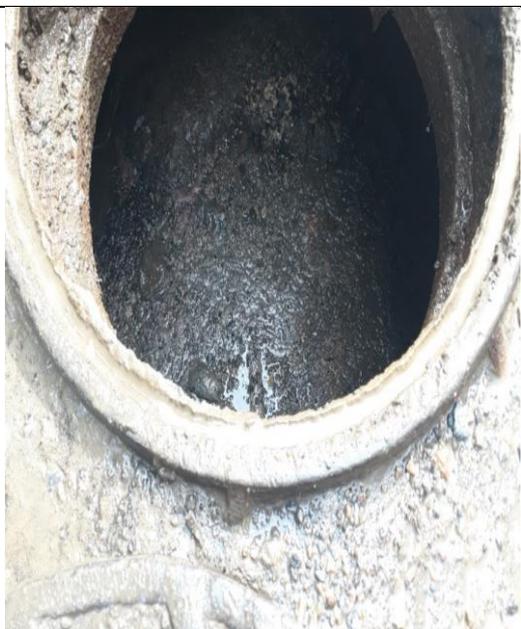
Канализационный колодец К29		
1	Глубина	4,53
2	Описание конструкции	Люк чугунный, плита покрытия – бетонная, рабочая часть диаметром 2000 мм из бетонных колец
3	Описание трубопровода	Приходящая и уходящая труба Ду1000мм
4	Наличие дефектов	Газовая коррозия плиты покрытия и стен, горловина колодца имеет коррозию металлических конструкций; на поверхности стен колодца выявлены биологические отложения, известковый налет. Стремянка отсутствует

Фото 16. Колодец К29. Газовая коррозия плиты покрытия и стен колодца, горловина колодца имеет коррозию металлических конструкций; на поверхности стен колодца выявлены биологические отложения. Стремянка отсутствует

Протяжённость участка канализационного коллектора К28-К29 74,00 м,  
Заиленность трубопровода высокая (60-80 %)

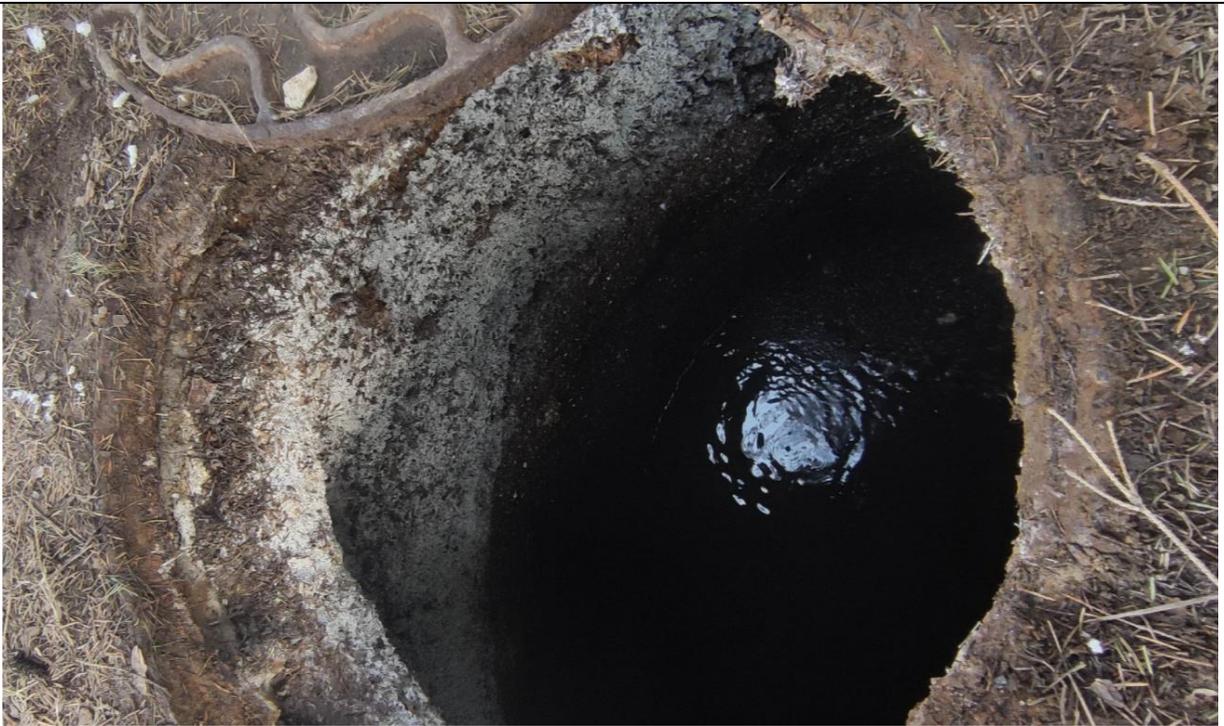
Канализационный колодец К31		
1	Глубина	4,40
2	Описание конструкции	Люк чугунный, плита покрытия – бетонная, рабочая часть диаметром 2000 мм из бетонных колец
3	Описание трубопровода	Приходящая и уходящая труба Ду1000мм
4	Наличие дефектов	Газовая коррозия плиты покрытия, горловина колодца имеет коррозию металлических конструкций. Стремянка отсутствует

Фото 17. Колодец 31. Газовая коррозия плиты покрытия и стен колодца, горловина колодца имеет коррозию металлических конструкций; на поверхности стен колодца выявлены биологические отложения. Стремянка отсутствует

Протяжённость участка канализационного коллектора К30-К31 38,00 м,  
Заиленность трубопровода высокая (60-80 %)

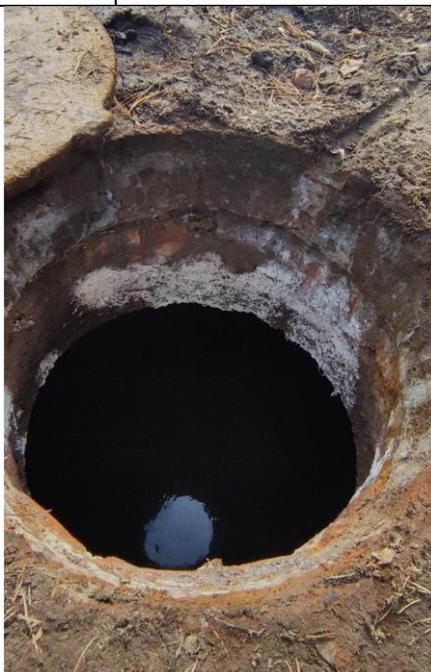
1	Глубина	3,8
2	Описание конструкции	Люк чугунный, плита покрытия – бетонная, рабочая часть диаметром 1500 мм из бетонных колец
3	Описание трубопровода	Приходящая и уходящая труба Ду1000мм
4	Наличие дефектов	Газовая коррозия плиты покрытия и стен колодца, горловина колодца имеет коррозию металлических конструкций; на поверхности стен колодца выявлены биологические отложения. Стремянка отсутствует

*Фото 18. Колодец 46. Газовая коррозия плиты покрытия и стен колодца, горловина колодца имеет коррозию металлических конструкций; на поверхности стен колодца выявлены биологические отложения. Стремянка отсутствует*

Протяжённость участка канализационного коллектора К45-К46 61,00 м,  
Заиленность трубопровода высокая (60-80 %)

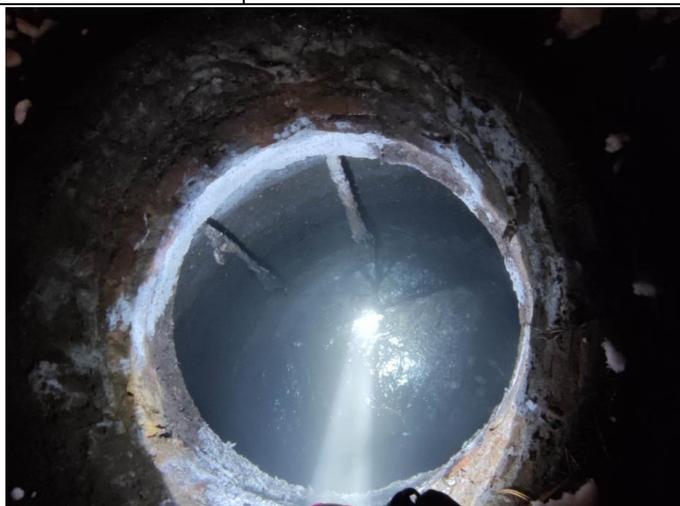
Канализационный колодец К52		
1	Глубина	3,80
2	Описание конструкции	Люк чугунный, плита покрытия – бетонная, рабочая часть диаметром 2000 мм из бетонных колец
3	Описание трубопровода	Приходящая и уходящая труба Ду1000мм
4	Наличие дефектов	Газовая коррозия плиты покрытия и стен колодца, горловина колодца имеет коррозию металлических конструкций; на поверхности стен колодца выявлены биологические отложения. Стремянка отсутствует

*Фото 19. Колодец 52. Газовая коррозия плиты покрытия и стен колодца, горловина колодца имеет коррозию металлических конструкций; на поверхности стен колодца выявлены биологические отложения. Стремянка отсутствует*

Протяжённость участка канализационного коллектора К51-К52 94,00 м,  
Заиленность трубопровода высокая (60-80 %)

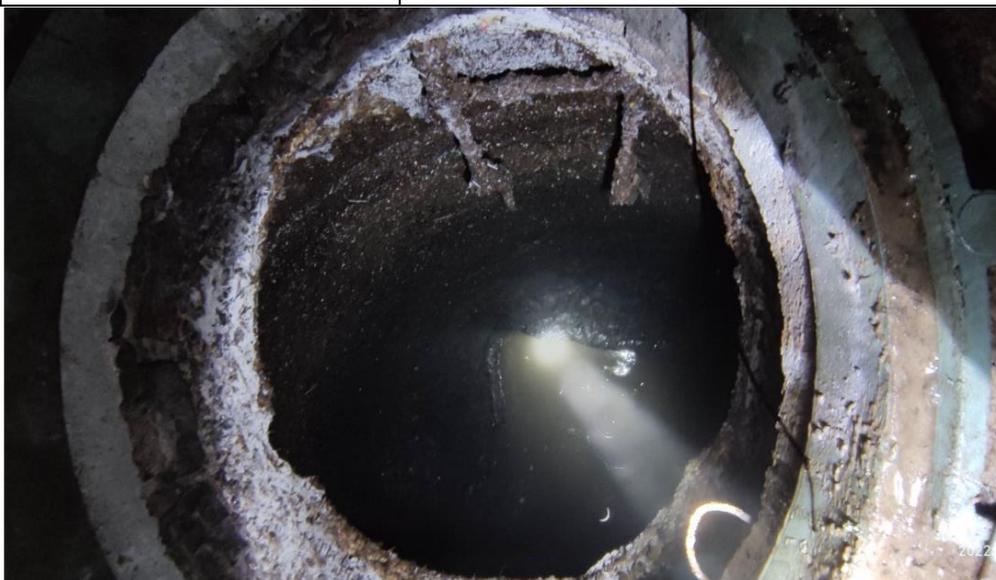
выявлены биологические отложения, известковый налет. Стремянка отсутствует

Фото 20. Колодец 65. Газовая коррозия плиты покрытия и стен колодца, горловина колодца имеет коррозию металлических конструкций; на поверхности стен колодца выявлены биологические отложения. Стремянка отсутствует

Протяжённость участка канализационного коллектора К64-К65 25,80 м, Заиленность трубопровода высокая (60-80 %)

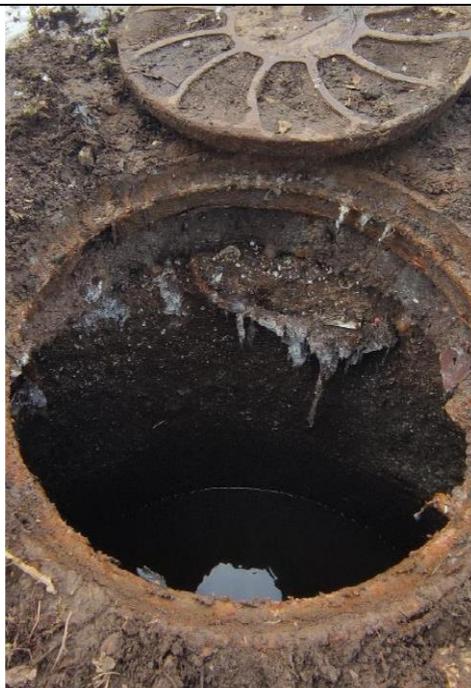
Фото 21. Колодец 73. Газовая коррозия плиты покрытия и стен колодца, горловина колодца имеет коррозию металлических конструкций; на поверхности стен колодца выявлены биологические отложения.  
Стремянка отсутствует

Протяжённость участка канализационного коллектора К72-К73 16,70 м,  
Заиленность трубопровода высокая (60-80 %)

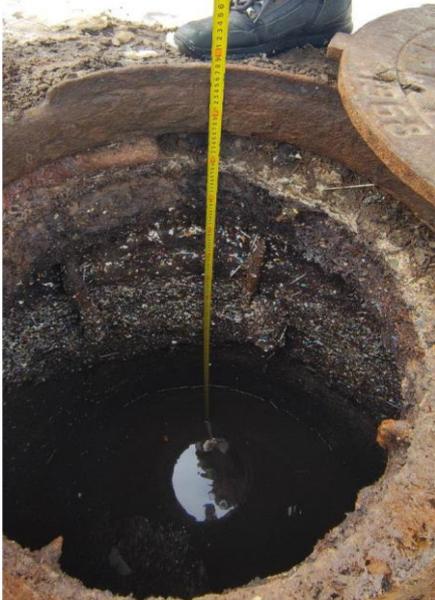
4	Наличие дефектов	Газовая коррозия плиты покрытия, горловина колодца имеет коррозию металлических конструкций. Стремянка отсутствует

<p><i>Фото 22 Колодец 85. Газовая коррозия плиты покрытия и стен колодца, горловина колодца имеет коррозию металлических конструкций; на поверхности стен колодца выявлены биологические отложения. Стремянка разрушена</i></p>

Протяжённость участка канализационного коллектора К84-К85 29,30 м,  
Заиленность трубопровода высокая (60-80 %)

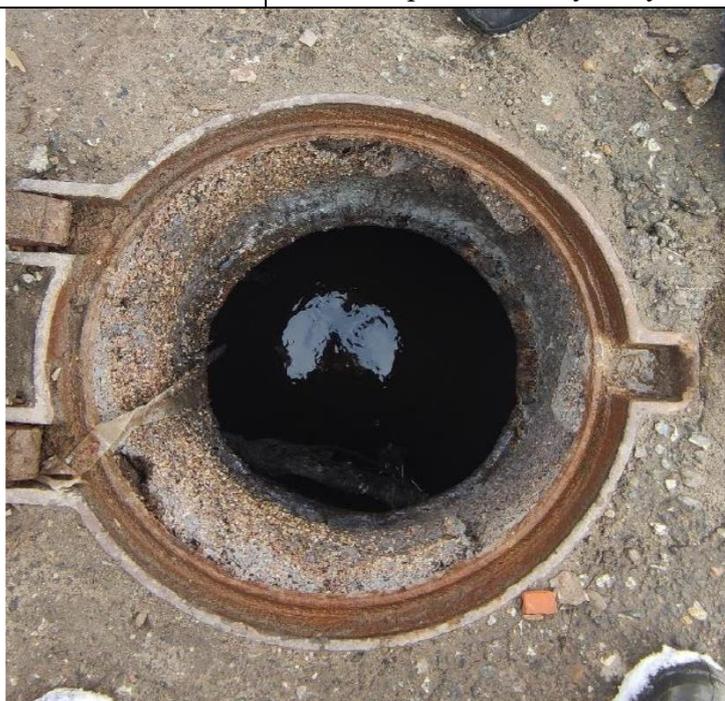
выявлены биологические отложения, известковый налет. Стремянка отсутствует

Фото 23. Колодец 92. Газовая коррозия плиты покрытия и стен колодца, горловина колодца имеет коррозию металлических конструкций; на поверхности стен колодца выявлены биологические отложения. Стремянка отсутствует

Протяжённость участка канализационного коллектора К61-К92 9,5 м, Заиленность трубопровода высокая (60-80 %)

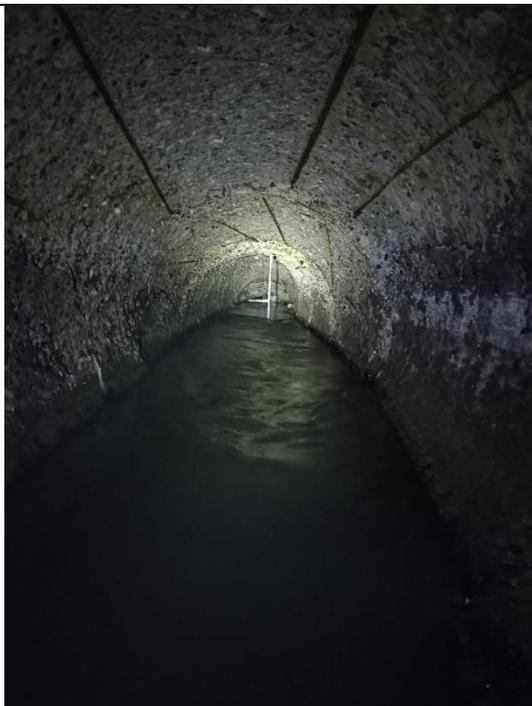
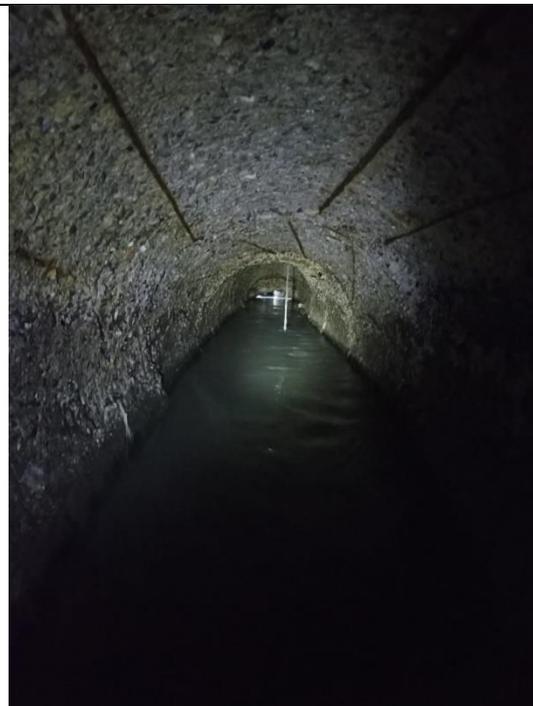
Фото 24,25. Коллектор на участке К22-25. Газовая коррозия бетона стенок коллектора с обнажением и коррозией арматуры
